- 最大底屈位 AP で確認できた症例

Stress fracture of the medial malleolus was identified by the AP view with the plantar flexion.

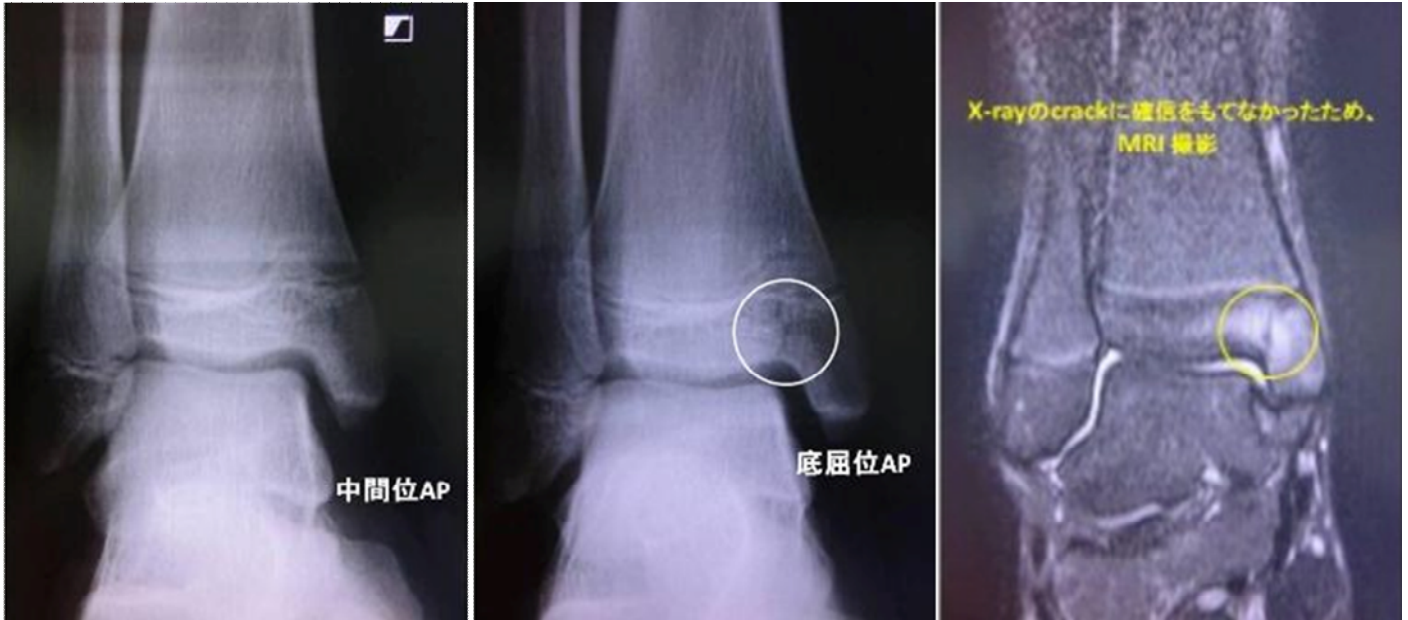
左のレントゲン写真が通常の AP (Anterior-Posterior) 撮影、中央のレントゲン写真は、念のため OCD (離断性骨軟骨炎) がないか確認のため、Talar Dome (距骨ドーム) の写る位置を変えた底屈位で AP 撮影をしたところ、偶然に疲労骨折線を確認する事ができました。

通常の AP 撮影では写らない疲労骨折線が、底屈位だと微かに確認する事ができます。

わずかに脛骨の角度も変わったからでしょうか？身体所見で内果疲労骨折が怪しいとき、一応最大底屈位 AP も撮っておくとよいかもしれません。

この症例はまだ骨端線がありますので、すぐに癒合し5週で復帰しました。ただし骨端線が閉鎖している症例では、3ヶ月はかかるでしょう。手術適応となる症例も少なくありません。スクリューを2本刺入しますが、手術すると8週ぐらいで復帰できるかもしれません。
